# Tarpukario Lietuvos miestelių gyvenamųjų namų architektūros tipologija: Kražių atvejis

## Architectural Typology of Residential Houses in Small Towns of Lithuania in the Interwar Period: The Case of Kražiai

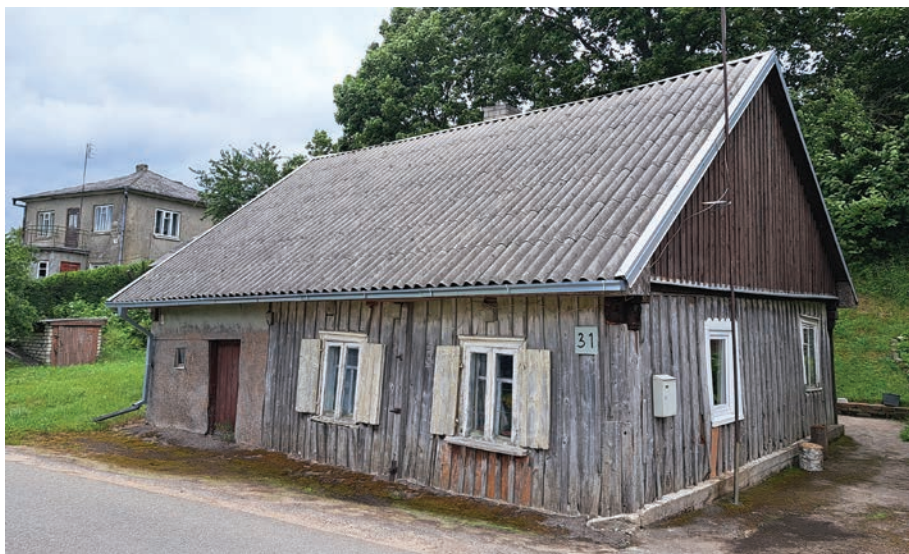
1 il. Namas Medeinės g. 31, 2024 m.

Name Medeinės g. 31 (1 il.) išlikę beveik visi autentiški fasado elementai, tik keli langai pakeisti į plastikinius. Išlikęs tūris, vertikalus skirtingo pločio lentų apkalimas. Ūkinė namo dalis mūrinė, tinkuota. Išlikusios langinės, langų apvadai. Stogas pakeistas, tvarkingas.

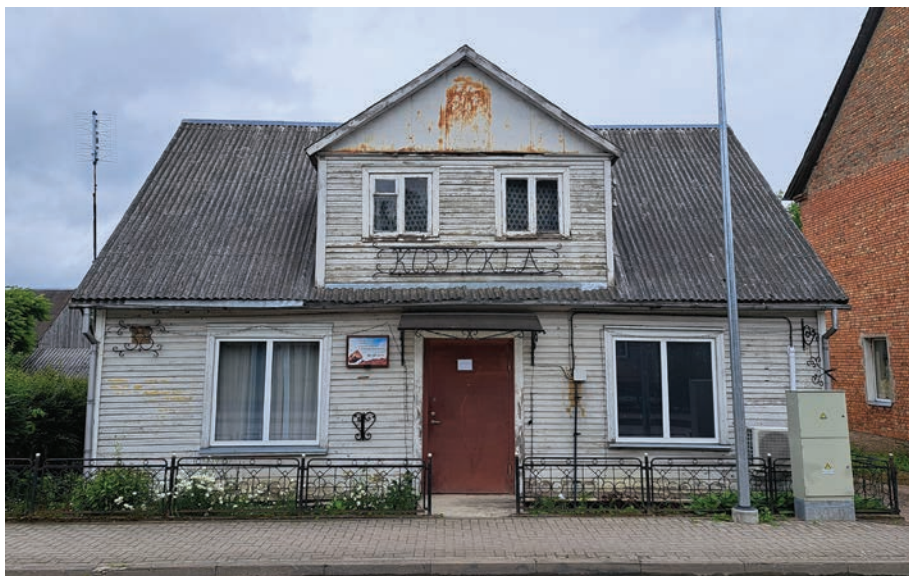
2 il. Namas M. Valančiaus g. 38, 2024 m.

Gyvenamasis namas M. Valančiaus g. 38 (2 il.) stovi šalia gatvės užstatymo linijos. Fasadas simetriškas, centrinis mezoninas su dviem langais, plačios durys (gali-

mai buvusios dvivėrės). Šoninių fasadų mansardos frontono lentų apkalimas rodo, kad šis pastatas yra istorinis ir išlikęs per gaisrą arba atstatytas laikantis tradicijos. Šio namo fasado frontono lentų apkalimo raštas randamas ir kituose Kražių gyvenamuosiuose namuose. Pirmo aukšto fasado dalis apkalta horizontaliomis lentomis (lentų plotis gali būti neautentiškas): nuo karnizo iki palėpės lango – siauromis vertikalėmis lentelėmis; nuo lango apačios iki kraigo viršaus – plačiomis horizontaliomis lentomis. Mezonino apkalimas galimai nėra autentiškas. Senasis M. Valančiaus g. 38 frontono apkalimas išlikęs iki šių dienų<sup>4</sup>. Apatinė fasado apdaila nauja, frontono apkalimo kompozicija matoma ne viename gyvenamajame name Kražiuose. Vėlesnės pokarinės statybos pastatuose tokia apkalimo kompozicija neaptinkama.

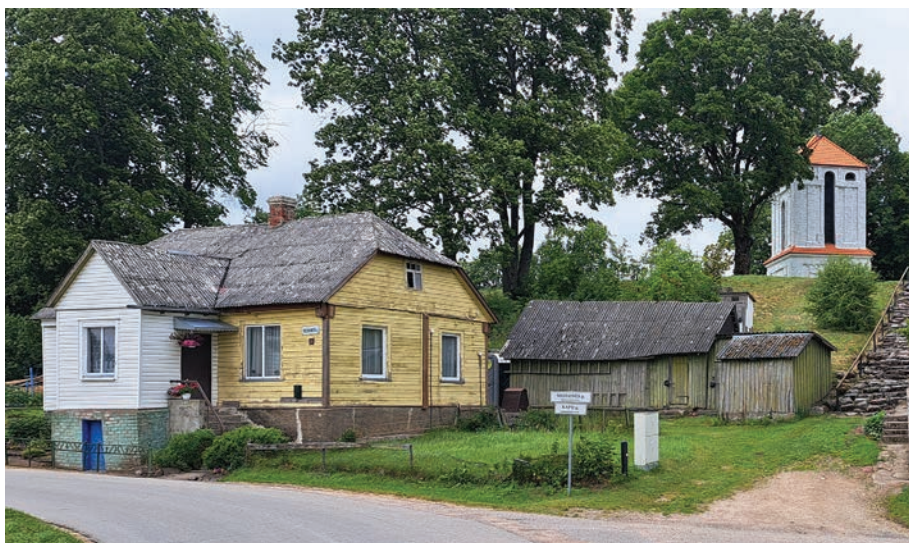
3 il. Gyvenamasis namas ir ūkiniai pastatai Medeinės g. 37, 2024 m.

Medeinės g. 37 (3 il.) matyti išlikusi visa posesija su gyvenamaisiais ir ūkiniais pastatais. Labai įdomi sklypo užstatymo struktūra. Gyvenamasis namas stovi prie gatvės, aukštu cokoliu. Įėjimas iš gatvės pusės, šone, o ne priekyje esančiais laip-

tais į verandą. Tarpukario laikotarpio nuotraukose matyti, kad veranda jau buvo neįstiklinta, o su vienu langu, tokiu pat kaip ir kiti namo langai. Pastato ir sklypo išsidėstymą lėmė ryškus reljefas. Giliau sodyboje stovi antras gyvenamasis namas galu į gatvę. Jis sujungtas su ūkiniu pastatu ir sudaro L formos tūrį. Ūkiniai pastatai įlindę į Vytauto kalnelio šlaitą beveik iki stogų. Posesijos užstatymas labai intensyvus – mažas kiemas, pastatai arti vienas kito. Galimai toks sklypo užstatymo intensyvumas buvo ir kitose miestelėnų sodybose. Tarpukariu darytose nuotraukose matyti, kad sodyba jau buvo susiformavusi su tokio intensyvumo užstatymu. Šios sodybos gyvenamieji pastatai su pusiau valminiais stogais, tačiau namo prie gatvės sienos ir stogo santykis jau miestelėniškas, ne kaimietiškas. Gyvenamasis namas šiuo metu jau renovuotas, pusė namo apkalta plastiko lentelėmis, pakeisti langai. Pateiktoje nuotraukoje (4 il.) matyti Medeinės g. 37 gyvenamųjų pastatų vaizdas iš kitos pusės. Abiejų gyvenamųjų namų stogai stilistiškai vienodi, tačiau fasadų proporcijos skirtingos ir rodo skirtingą statybos laikotarpį.

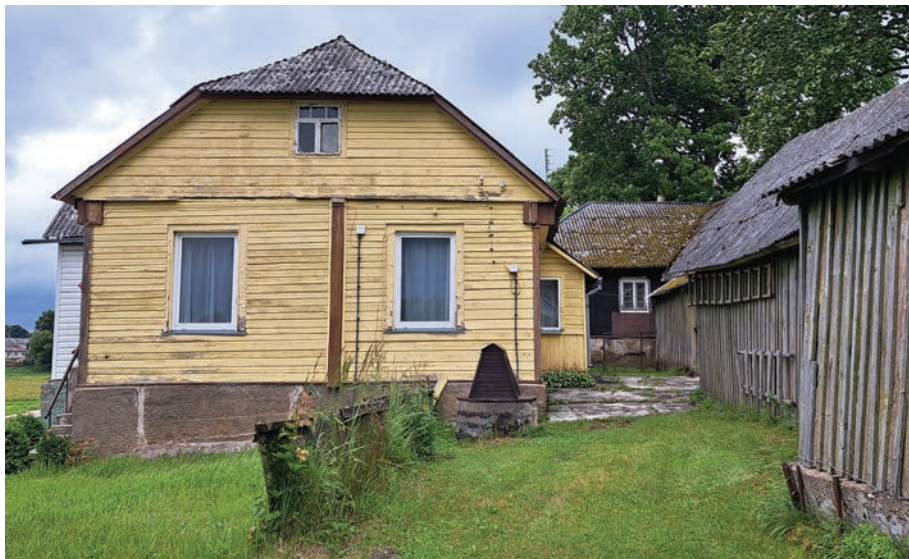
5 il. Sodybos Medeinės g. 37 kiemo vaizdas, 2024 m.

Miestelėniško tipo sodybos Medeinės g. 37 (5 il.) kieme matomas didelis sklypo užstatymo intensyvumas. Visi pastatai yra šalia vienas kito, maža kiemo erdvė.

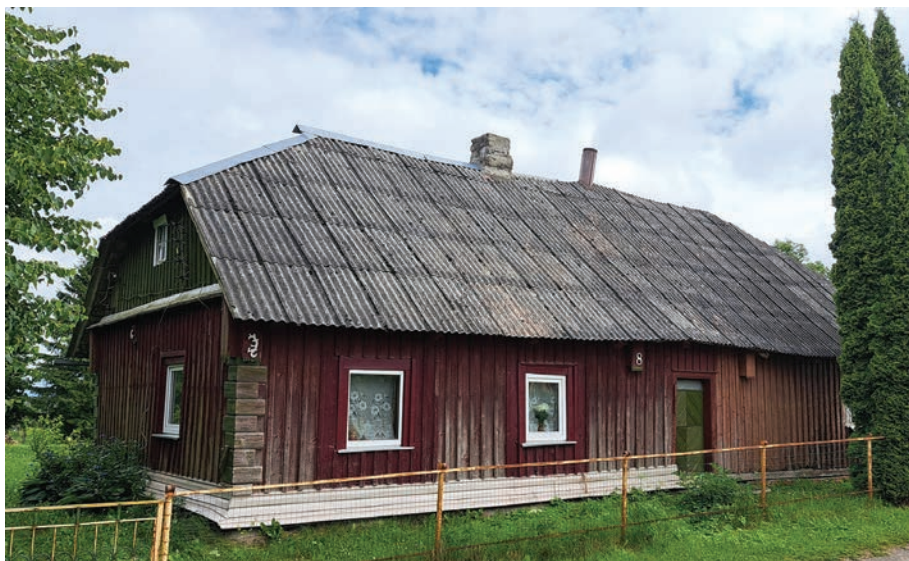
6 il. Namas S. Dariaus ir S. Girėno g. 8, 2024 m.

Gyvenamasis namas S. Dariaus ir S. Girėno g. 8 (6 il.) yra stačiakampio plano, stovi lygiagrečiai su gatve, ilgasis fasadas nesimetriškas. Išlikusi apdaila ir dekoratyvinės detalės – dekoratyvinis kampo apkalimas, imituojantis mūrinius kampinius rustus, perdangos sijos, kurios matomos fasade, dekoruotos lentomis su išpjaustytu kiauraraščiu dekoru (7 il.). Išlikusios autentiškos durys (8 il.). Langai šiuo metu pakeisti į plastikinius, bet dydis išlikęs pirminis. Išlikę mansardos langai.

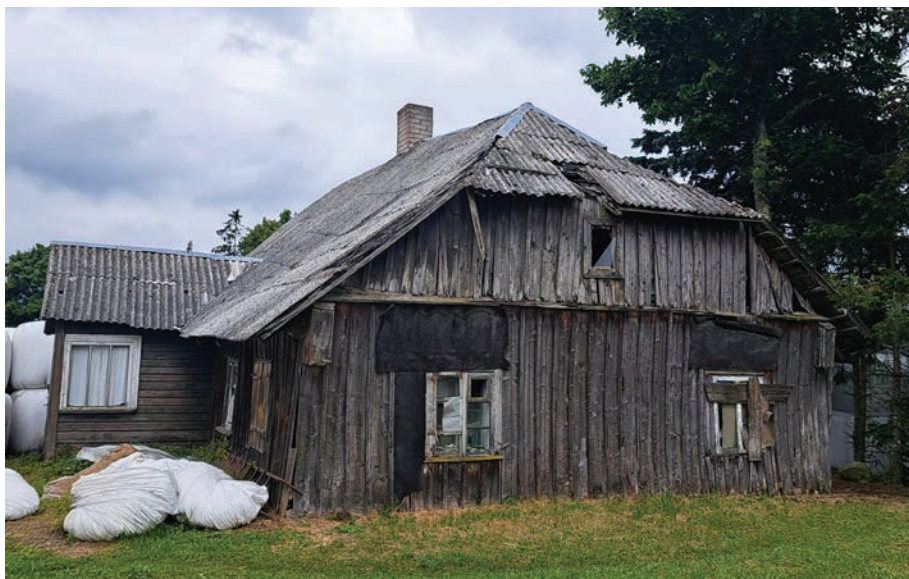
9 il. Namas Medeinės g. 15, 2024 m.

Medeinės g. 15 (9 il.) yra gerai išlikusi žemaitiška ūkininko sodyba – didelis gyvenamasis namas su ūkiniais pastatais. Atitinka laikotarpį, bet statyta priemiestyje, miestelėniškų bruožų neturi. Sodyba šiuo metu negyvenama, nykstanti. Šalia jos yra panašios planinės struktūros sodyba (10 il.), galimai išlikusi per karo gaisrus arba pastatyta laikantis tradicijos. Šios kelios sodybos yra buvusio priemiesčio užstatymo pavyzdžiai.

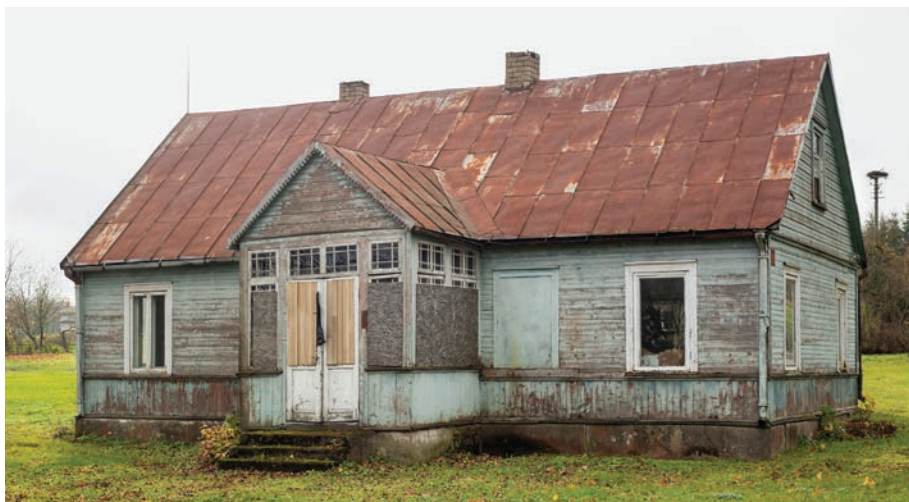
11 il. Namas S. Dariaus ir S. Girėno g. 22, 2024 m.

Gyvenamasis namas S. Dariaus ir S. Girėno g. 22 (11 il.) statytas 1932 m. Jį statė Kražiuose gyvenęs beigelių kepejas Petrusevičius. Vėliau gyveno mokytojos Petrusevičiūtės. Namas kražiškių vadintas „mokytojų namu“. Jis vieno aukšto, stačiakampio plano. Iš gatvės pusės disimetriškame fasade pristatyta veranda su sudėtingo geometrinio piešinio langų raštu. Namas pastatytas kaip dvibutis. Apatinė fasado dalis po palangėmis apkalta vertikaliomis lentomis, likusi dalis – horizontaliomis. Lentų profilis visame fasade vienodas. Stogo danga autentiška, cinkuotos skardos lakštai sujungti valcuojant. Išlikę puošnūs, manieringos formos gatvės fasado lietvamzdžiai: jie stačiakampio plano, taurė kintamo profilio su iškalinetu dekoru ir skardos karpinių gėle, žiotys išlenktos (12, 13 il.). Tai vietinio amatininko meistrystės pavyzdys. Išlikusios autentiškos dvivėrės įėjimo į namą durys: jos filinginės su figūriniais langais, yra drožinėčių detalių (14 il.). Durų rankenos taip pat išlikusios – latviškos, gamintos Jelgavoje. Išlikęs vienas autentiškas langas. Kiti langai perdaryti sovietmečiu, pakeistas pirminis piešinys, bet staktos autentiškos. Vidaus planinė struktūra beveik nepakitusi, išlikusios interjero detalės, fragmentiškai pirminė vidaus sienų polichromija. Išlikusios beveik visos vidaus durys su rankenomis, dalis medinių grindų.

Tyrimą apie Kražių miestelio XX a. pirmosios pusės gyvenamųjų namų tipologiją paskatino vieno iš Kražių kilusio verslininko iniciatyva sutvarkyti tarpukario laikotarpio gyvenamąjį namą S. Dariaus ir S. Girėno g. 22. Dažnu atveju tokios būklės mediniai gyvenamieji namai yra arba griaujami, arba negailestingai modernizuojami, išmetant į istorijos šiukšlyną visus praeities ženklus, nuvalant viską

iki išlikusios konstrukcijos. Dažniausiai niekas nerestauruoja senų verandos langų, nesaugo esamų durų, neatkuria istorinių langų su jų autentišku sudalijimu, nesaugo išlikusio tinko, ant kurio dar matyti pirminė polichromija. Minėtu atveju ryžtasi visa tai išsaugoti ir atkurti. Yra vilties, kad vienas ar kitas geras pavyzdys parodys, kokio grožio yra senieji Lietuvos miestelių mediniai gyvenamieji namai, kai jie sutvarkomi išsaugant pirminį vaizdą, taip suteikiant galimybę ateities kartoms matyti istorinius pastatus jų autentiškoje aplinkoje, o ne išvysti juos tik nuotraukose ar Lietuvos etnografijos muziejuje Rumšiškėse. Tikėtina, kad atkreiptas dėmesys į tarpukario medinius gyvenamuosius namus Kražiuose paskatins miestelių ir miestų bendruomenes pamatyti ir įvertinti ir jų aplinkoje išlikusius vertingus architektūrinius statinius, o pastatų savininkus – tvariai pažvelgti į savo pastatų grožį ir kultūrinę bei istorinę jų vertę.

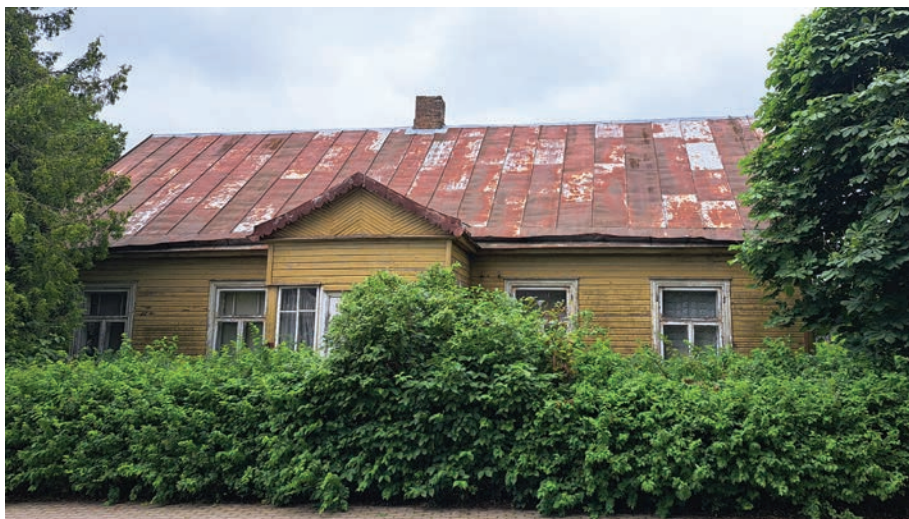
15 il. Namas Vytauto g. 18,  
2024 m.

Gyvenamasis namas Vytauto g. 18 (15 il.) statytas XX a. 4 deš., išlikęs per karą. Pastatas stačiakampio plano su veranda gatvės fasade ir priemene kieme. Fasadas simetriškas, atsuktas ilguoju fasadu į gatvę. Apkalimas horizontalus, be krypties keitimo. Langai ir stogo danga autentiški. Vidaus planinė struktūra išlikusi beveik be pakitimų. Yra išlikusių interjero elementų. Pirminis fasadas buvo be verandos, bet su portiku su dviem kolonomis kampuose. Veranda įstiklinta XX a. 8–9 deš.

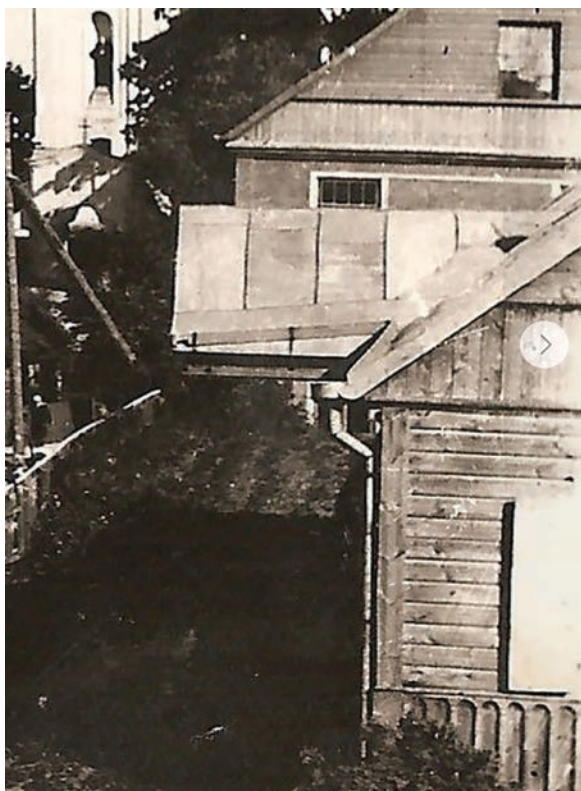
16 il. Namo M. Valančiaus g. 33  
pirminė apdaila, XX a. 3–4 deš.

Gyvenamasis namas M. Valančiaus g. 33 pagal tūrio proporcijas, langų kompoziciją, stogo dangą artimas anksčiau minėtiems gyvenamiesiems namams<sup>7</sup>. Šiuo metu pastatas „sterilus“, be laikotarpio bruožų. Apžiūrėjus pastatą iš vidaus ir pabendravus su savininke išaiškėjo, kad jis statytas XX a. 4 deš. ir išlikęs per karo meto gaisrą. Namo planinė struktūra iš esmės nepakitusi. Pastatas yra dvibutis, su dviem virtuvėmis. Pagrindinis įėjimas yra iš gatvės pusės per verandą. Pirminiame projekte verandos nebuvo, buvo konsolinis stogelis, be kolonų (16 il.). Iš verandos patenkama į prieškambarį, iš kurio yra po dvivėres duris į du butus. Iš kiemo yra atskiras įėjimas į virtuves. Viduje yra išlikusių autentiškų interjero elementų – krosnys, durys.

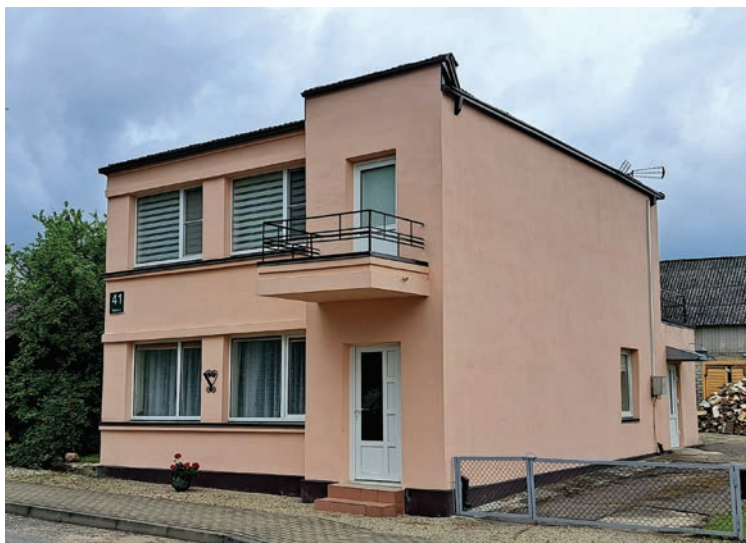
17 il. Namas Vytauto g. 4, 2024 m.

Tarpukario modernizmo tipo gyvenamasis namas Vytauto g. 4 (17 il.) yra dviejų aukštų, tinkuotas, gatvės fasado kompozicija asimetriška, įėjimas paryškintas balkonu, kuris atlieka ir stogelio funkciją. Virš jų suformuotas paaukštintas parapetas. Antro ir pirmo aukštų langai vienodo dydžio, tarplangiai labai siauri, vyrauja didelis lango plotis. Tarplangiai įtraukti giliau fasado, o palangės ir sąramos iškištos iš fasado plokštumos taip suformuojant horizontalius karnizus. Tokia dinaminė fasado kompozicija visiškai atitinka laiko dvasią, yra geras tarpukario modernizmo pavyzdys. Šoniniai fasadai yra ugniasienės, kurios leidžia formuoti perimetrinį gatvės užstatymą. Yra žinoma, kad namą pasistatė Kražiuose dirbęs stalius. Namą savininkės teigimu, namą jis pasistatė pats, be profesionalių architektų pagalbos. Per karą namas sudegė, viduje nėra jokių išlikusių interjero elementų. Pirmo aukšto patalpos buvo naudojamos kaip dirbtuvės, tačiau fasado kompozicijoje neatsiskleidžia komercinė ar gamybinė funkcija. Fasadas liudytų gyvenamosios paskirties patalpas pastato viduje.

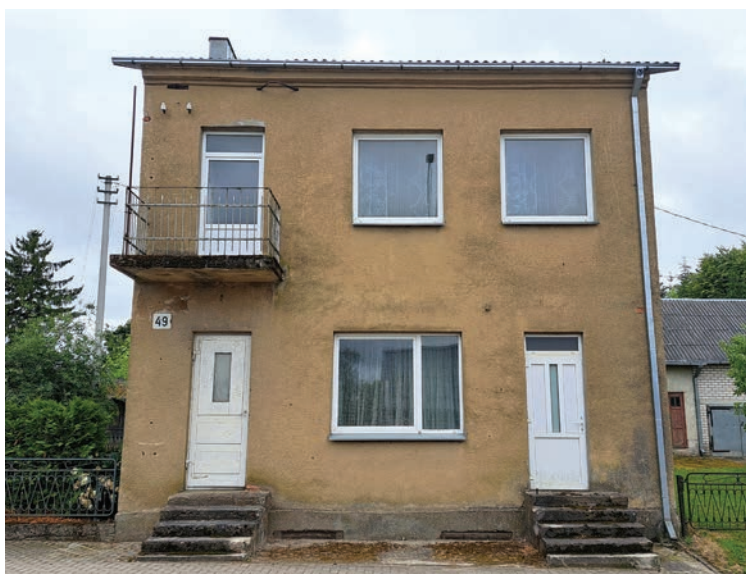
18 il. Namas M. Valančiaus g. 49, 2024 m.

Pastatas M. Valančiaus g. 49 (18 il.) yra dviejų aukštų, kompaktiško stačiakampio tūrio su lėkštu dvišlaičiu stogu, fasadai tinkuoti. Fasado kompozicija asimetriška. Pirmame aukšte yra dvejios durys, virš vienos yra balkonas. Šoniniai fasadai su ugniasienėmis. Aiškių stiliaus bruožų nėra.

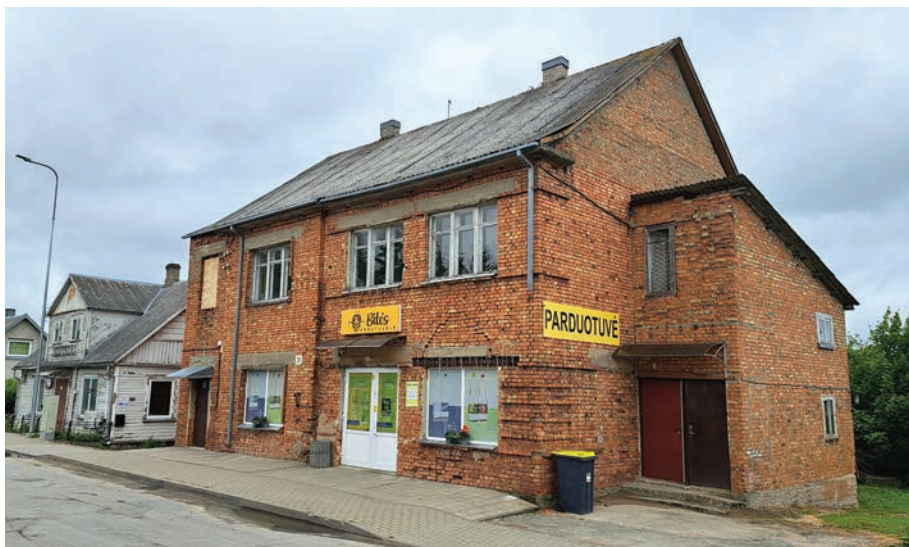
19 il. Namas M. Valančiaus g. 36, 2024 m.

Pastatas M. Valančiaus g. 36 (19 il.) yra dviejų aukštų, mūrinis, netinkuotas, nors pagal sumanymą turėjo būti tinkuotas. Stogas dvišlaitis, stataus kampo. Šoninių fasadų frontonai sumūryti vėliau. Gali būti, kad pirminis tūris buvo kitoks. Gatvės fasado kompozicija asimetriška, pagal kompoziciją pastatas statytas pusiau perimetriniam užstatymui. Abu fasadai su ugniasienėmis, tačiau dešinėje fasado kampiniai elementai užsukti į šoninį fasadą. Fasade išryškinta vertikalių ir horizontalių linijų kompozicija. Įėjimas į pastatą buvo pabrėžtas vertikaliu laiptinės

langu, vėliau iš dalies užmūrytu. Virš įėjimo tūris paaugštintas parapetu. Matyti jo likučiai šoniniame fasade ir ties laiptine nėra betoninio karnizo. Šalia laiptinės tūris yra ištrauktas iš fasado. Šios dalies langai turėjo apvadus, langai nesujungti. Likusio fasado dalies langai abiejuose aukštuose sujungti horizontaliomis palangės ir sąramos juostomis, kurios užsisuka į šoninį fasadą. Šie dekoratyviniai elementai sunykę, kompozicija sunkiai įskaitoma. Pagal pastato proporcijas ir fasado kompoziciją galima daryti prielaidą, kad pastato projektą atliko profesionalus architektas, išmanantis tarpukario modernizmo stilišką. Prie šoninio fasado pristatytas raudonų plytų priestatas yra vėlesnio laikotarpio.
