Blužnies pseudocista: trimačiai kompiuteriniai vaizdai

Splenic pseudocyst: three-dimensional computer imaging

Raimundas Lunevičius, Raminta Šydeikienė

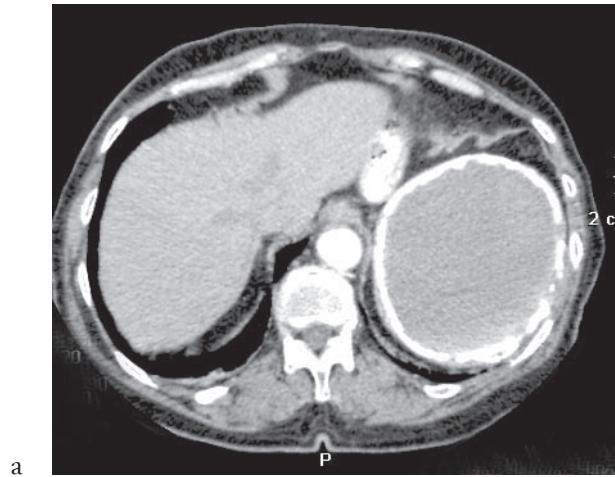
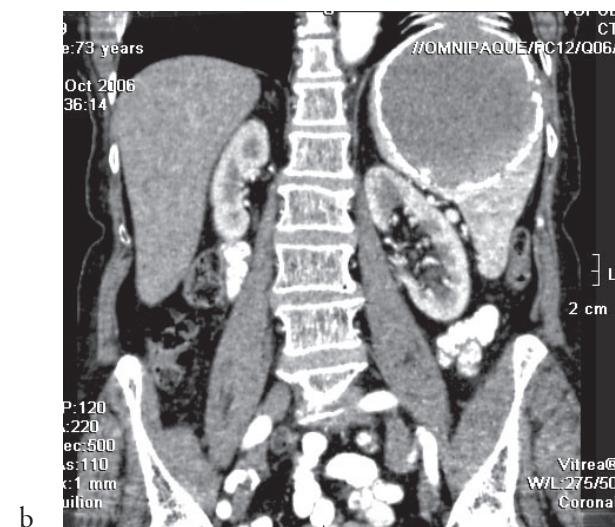
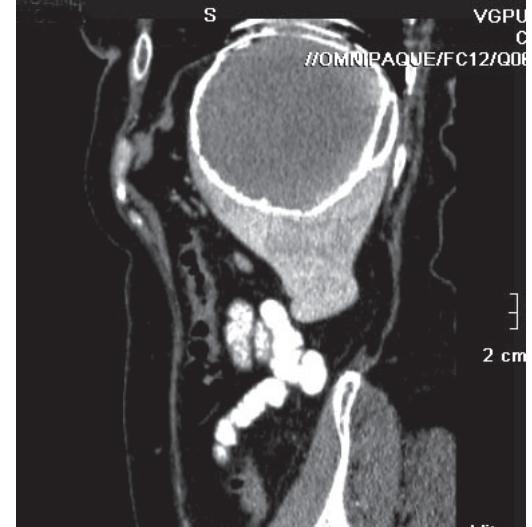
1 pav. Blužnies pseudocista: kontrastinis kompiuterinės tomografijos tyrimas, arterinė fazė, a – aksialinė plokštuma, b – frontalinė plokštuma; pasislinkęs kairysis inkstas, kairioji diafragmos dalis, išlikęs blužnies apatinis polius, c – sagitalinė plokštuma; pertvara nugarinėje pseudocistos pusėje

Endoskopinės cholangiografijos būdu patvirtinta bendrojo tulžies latakų akmenligės diagnozė (bendrojo tulžies latakų skersmuo – 1,7 cm, tame – 1 cm skersmens akmuo). Atlikus 7 mm ilgio papilosfinkterotomiją akmuo pašalintas Dormijaus kilpa. Komplikacijų po šios procedūros nebuvo. Gelta išnyko. Dėl potrauminės blužnies pseudocistos paskirta planinė splenektomija. Pateikiami pilvo dvimačiai (1 pav.) ir trimačiai (2 pav.) kompiuterinės tomografijos vaizdai.

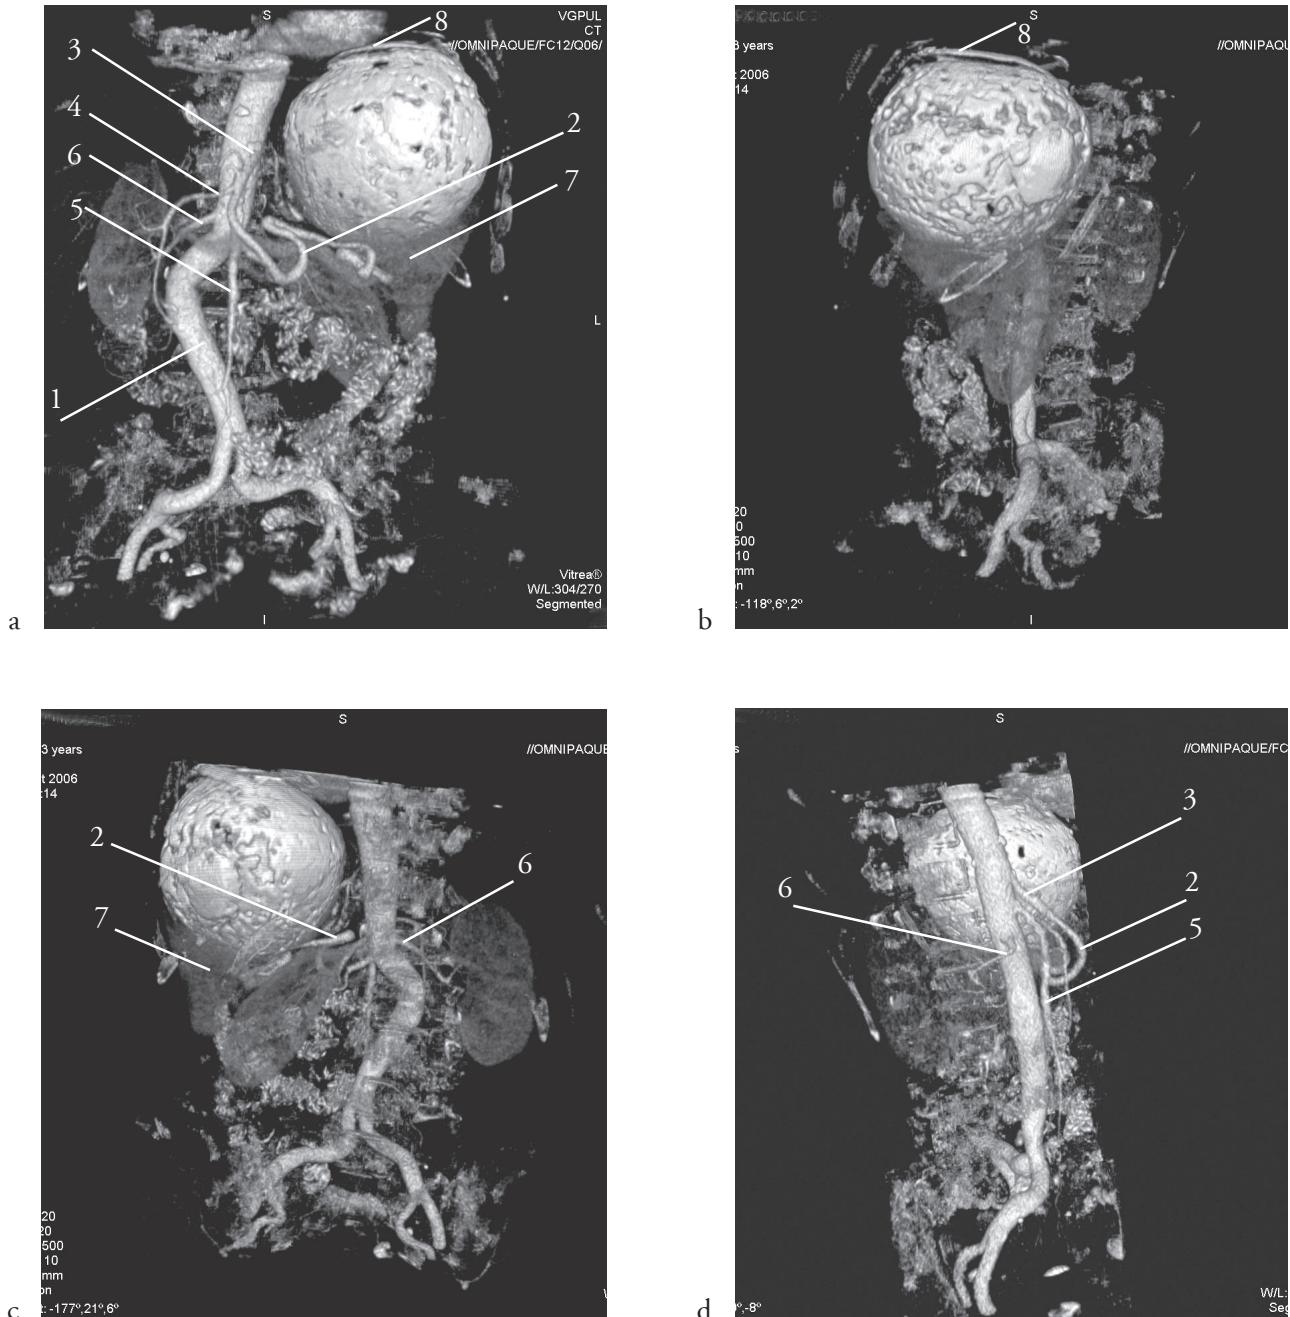
2 pav. Blužnies pseudocista: trimačiai kompiuteriniai vaizdai: a – iš priekio, b – iš kairiojo šono, c – iš užpakalio, d – iš dešiniojo šono. Blužninė arterija yra žemiau pseudocistos, ją pasislinkusi; pseudocistos viršutinis paviršius šalia kairiosios diafragmos.

1 – *aorta (deformuota)*; 2 – *a. lienalis*; 3 – *truncus celiacus*; 4 – *a. hepatica communis*; 5 – *a. mesenterica superior*; 6 – *a. renalis dextra*; 7 – blužnies apatinis polius; 8 – diagrammos kairysis kupolas
